## Технологические аспекты обращения с ОЯТ и повышение ядерной и радиационной безопасности при экологической реабилитации бывшей береговой базы в губе Червяная (поселок Гремиха)

НИЦ «Курчатовский институт»

*Представлен комплекс научно-технических и организационных мероприятий по обращению с облученным ядерным топливом (ОЯТ) АПЛ с ВВР первого поколения, хранившимся на территории отделения «Гремиха» СЗЦ «СевРАО» – филиала ФГУП «РосРАО». Результатом выполнения данных мероприятий стал вывоз всех отработавших тепловыделяющих сборок (ОТВС) в количестве 898 штук на переработку в ФГУП «ПО «Маяк»» и временное хранение в ФГУП «Атомфлот».*

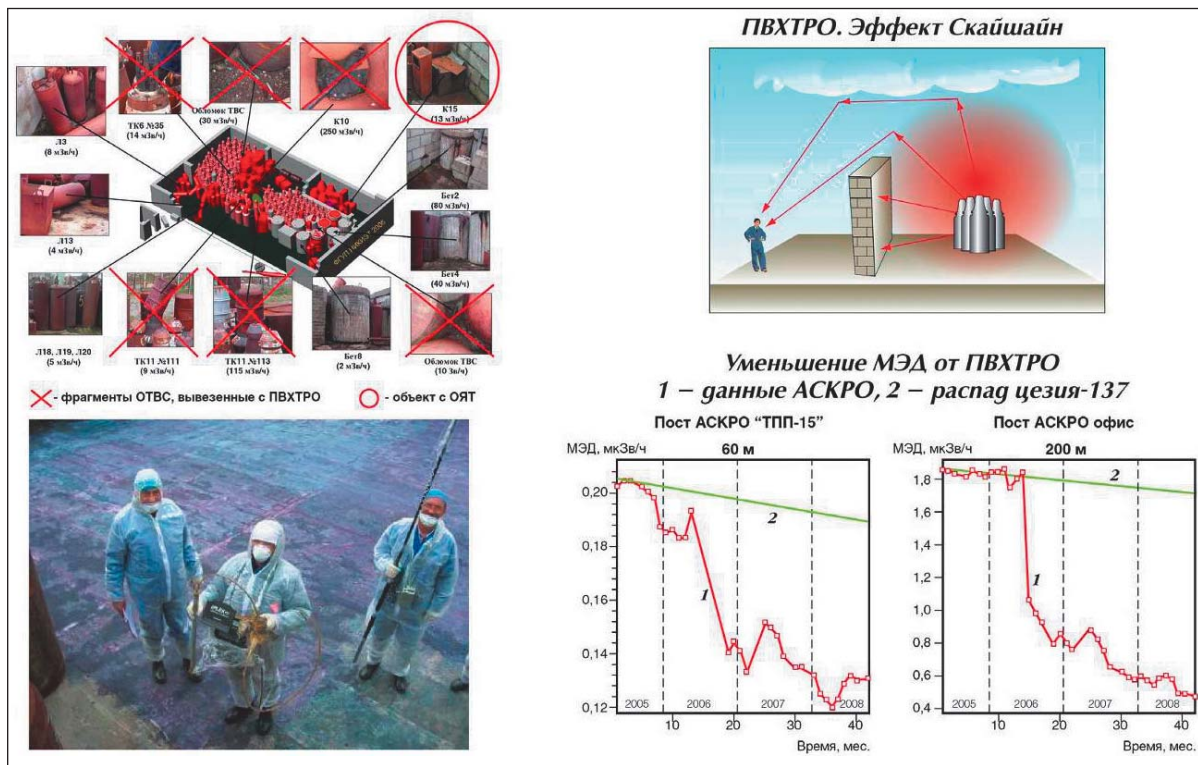
Рис. 4. Улучшение радиационной обстановки на ПВХТРО. Безопасность персонала

К началу 2006 г. радиационная обстановка на ПВХТРО продолжала оставаться сложной. Мощность эквивалентной дозы (МЭД) гамма-излучения на высоте 1 м в некоторых местах хранения контейнеров была в диапазоне 112—220 мЗв/ч. В таких условиях было затруднительно проводить продолжительные работы по освидетельствованию ОТВС в контейнерах типов 6 и 11, поскольку за короткое время эффективная доза облучения персонала могла превысить установленный предел. Было решено на ПВХТРО локализовать наиболее мощные источники гамма-излучения (рис. 4) путем их размещения

в пустых защитных контейнерах типа 6 или за счет дополнительной защиты. В результате локализации основных источников средняя мощность дозы на ПВХТРО снизилась в 10 раз, с 3,2 до 0,3 мЗв/ч. В отдельных местах радиационная обстановка улучшилась более чем в 200 раз. Снижение величины МЭД на ПВХТРО привело к улучшению радиационной обстановки на объекте в целом. Так, за счет эффекта «скайшайн» величина МЭД в офисе объекта на расстоянии 200 м от ПВХТРО уменьшилась в три раза. Улучшение радиационной обстановки на ПВХТРО позволило приступить к работам по освидетельствованию ОТВС в контейнерах типов 6 и 11.

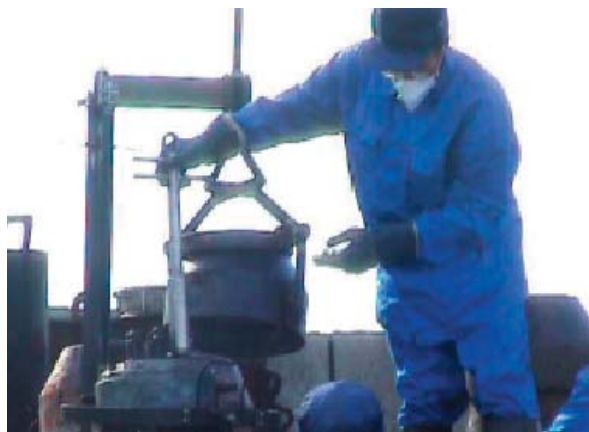
Рис. 5. Приспособление для снятия крышки контейнера (винтовой подъемник) и калибр для проверки геометрии головки сильфона ОТВС

При снятой крышке с контейнера типа 6 (рис. 5) осуществлялась маркировка каналов кассеты следующим образом: около одного из каналов несмываемой краской наносился знак (стрелка на рис. 6 а) — обозначение позиции 1. Остальные каналы нумеровались по часовой стрелке: позиции 2—6. Центральный канал — позиция 0. Далее цифровым фотоаппаратом выполнялась фотосъемка, фиксировался общий вид семипозиционной кассеты — вкладыша контейнера. Определялось количество ОТВС в каналах кассеты, фиксировались внешние нарушения конструкции ОТВС: искажения захватной части (головки сильфона), выпирание ОТВС из штатного положения и др. (рис. 5).

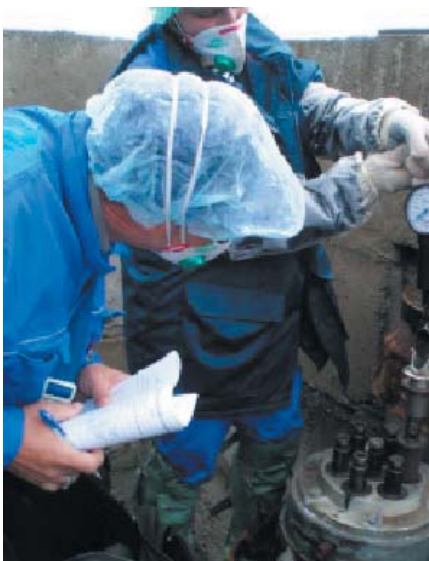
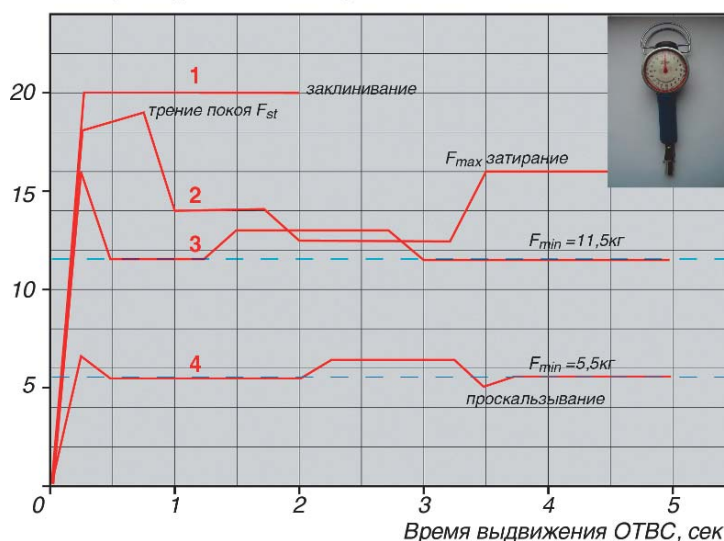
При проведении измерений сил, действующих при выдвигании ТВС из канала, применялся пружинный динамометр со шкалой до 20 кг (цена деления 0,2 кг, погрешность измерений  $\pm 0,2$  кг) (рис. 7).

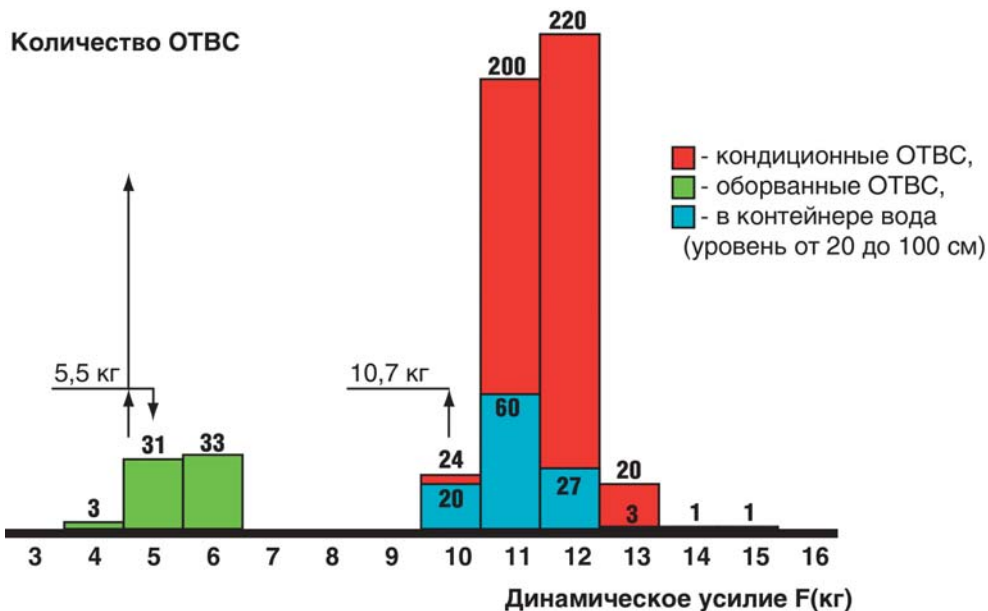
Рис. 8. Распределение ОТВС по динамометрическим показателям при освидетельствовании (выборка – 640 штук)

Обобщенные результаты освидетельствования ОТВС методом динамометрических усилий представлены на рис. 8.

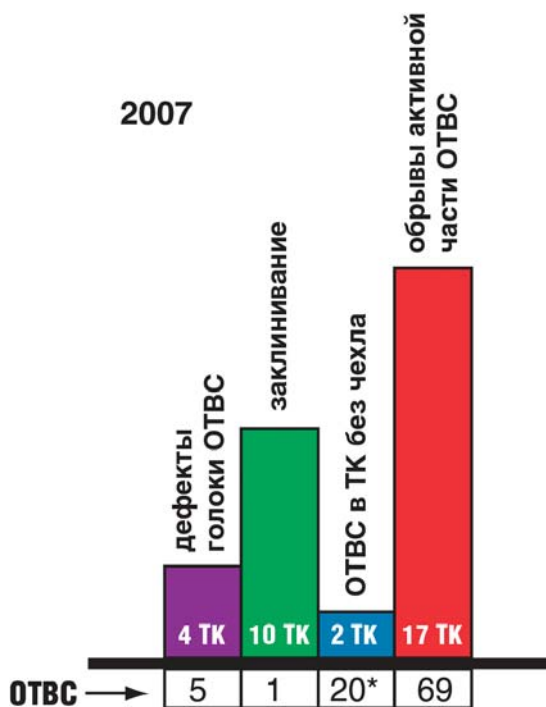
Рис. 9. Количество и характер дефектов структуры ОТВС в контейнерах типа 6: 1 — дефекты захватной части ОТВС; 2 — заклиненные ОТВС; 3 — ОТВС в навал в контейнерах типа 6 без кассет по 10 штук; 4 — обрывы топливной части (перечисление позиций — слева направо)

В процессе освидетельствования всех 107 контейнеров ТК-6, содержащих 729 отработавших ОТВС, было выявлено 95 дефектных сборок (13%). Эти дефекты — обрывы топливной части ОТВС, заклинивание сборки в канале кассеты контейнера, искажения головки захватной части ОТВС. Распределение выявленных таким образом различных дефектов ОТВС представлено на рис. 9.

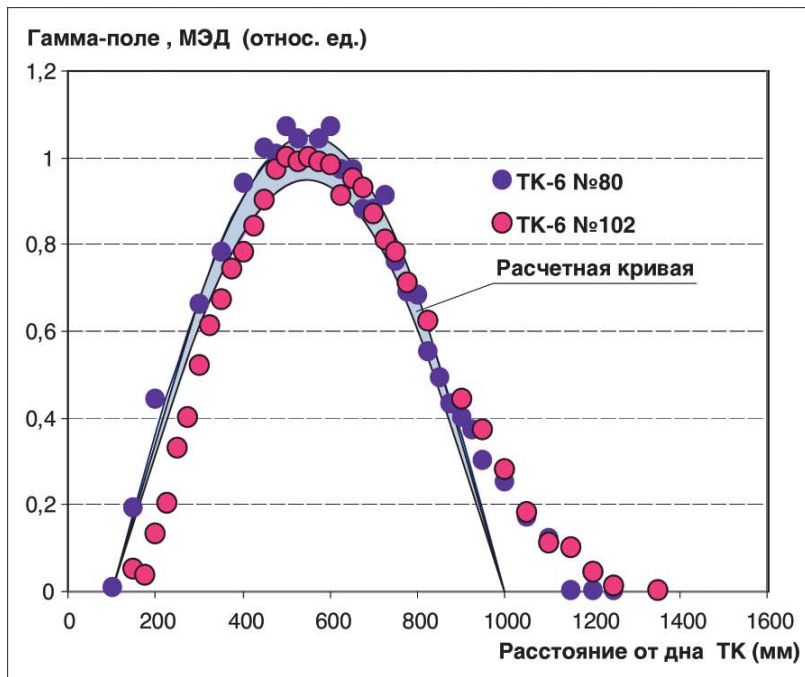
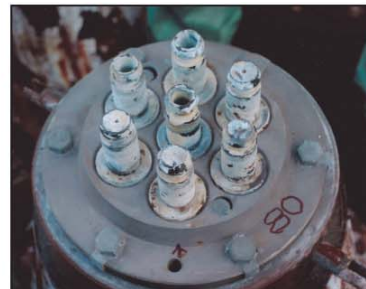
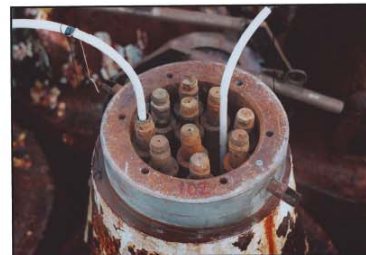
Рис. 11. Распределение МЭД гамма-излучения ( $P_\gamma$ ) по высоте внутри технологических каналов ОТВС, размещенных в контейнерах типа 6 № 80 и 102. Сплошные кривые – расчет  $P_\gamma/P_\gamma(\max) \pm 5\%$

Результаты показаний ЭСР-сенсоров, экспонированных внутри ОТВС в контейнерах типа 6 № 80 и 102, представлены на рис. 11.

Для сравнения форм линейных дозовых распределений, полученных для разных ОТВС, экспериментальные значения в максимуме нормированы

к единице. При этом абсолютные величины МЭД в максимумах (центр топливной части сборки) равны: контейнер типа 6 № 80 — 3,2 Зв/ч, типа 6 № 102 — 13,5 Зв/ч. На рис. 11 также представлена расчетная косинусоидальная зависимость (область регистрации  $\pm 5\%$ ) для варианта симметричной активной зоны компактного транспортного ВВР (длина твэла 900 мм). В многочисленных измерениях, проведенных в контейнерах типа 6, в которых не было радиоактивной просыпи на дне, было отмечено, что в нижней части (0—150 мм от дна) оценка величины гамма-излучения не превышает 3% максимума. Поэтому при оценках величин радиоактивности на дне, регистрируемой по увеличенному гамма-излучению и имеющей спадающий характер от координаты, учитывали фон, определяемый излучением радионуклидов в центре топливной части ТВС и других отдаленных сборок в кассете ТК.

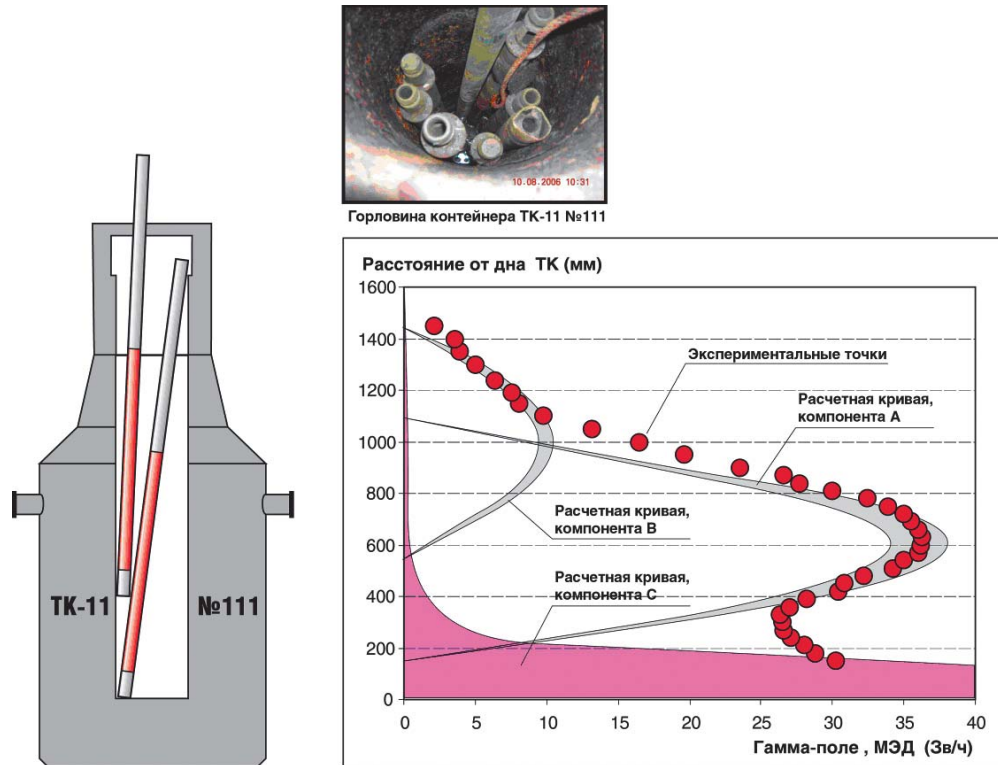
На рис. 12 представлены результаты показаний дозиметрического стержня, экспонированного в контейнере типа 11 № 111 (время экспозиции несколько суток). В этом контейнере нет семипозиционной кассеты, и все 8 ТВС расположены навалом. В контейнере имеется радиоактивная вода (примерно  $5 \cdot 10^9$  Бк/л) до высоты 800 мм от дна. По оценке ее вклад в поле по сравнению с излучением сборок незначителен.

Полученное распределение поля гамма-излучения соответствует суперпозиции полей трех радиоактивных источников:

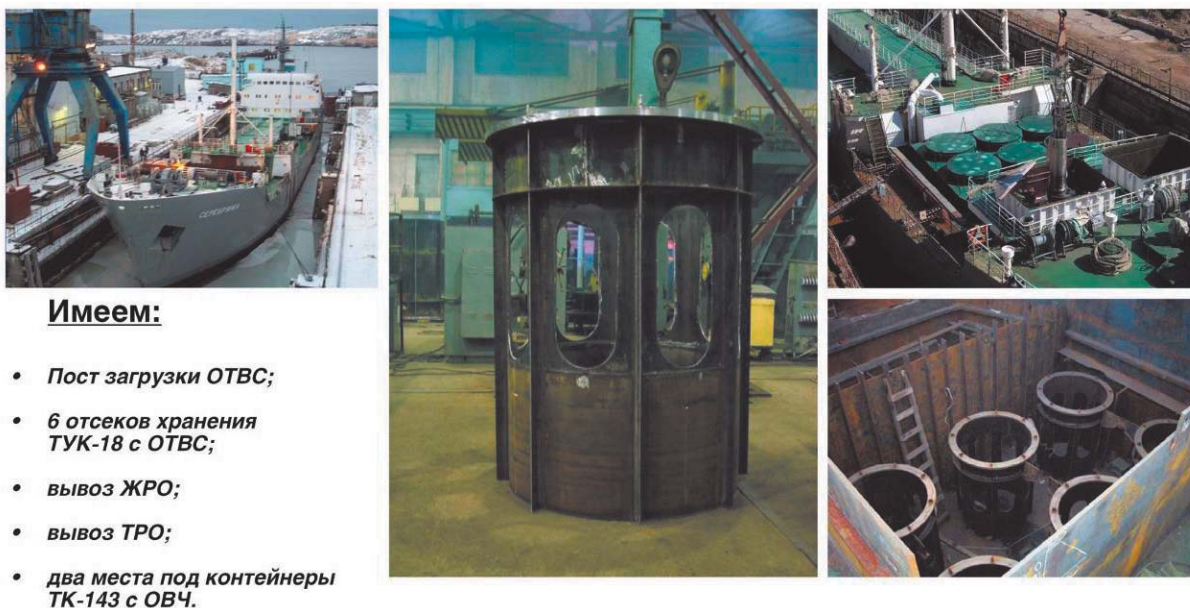
Рис. 15. Модернизация судна «Серебрянка»

ОТВС. Создание контейнеровоза «Россита», предназначенного для этих целей, задерживалось. Плановый спуск его на воду в Италии был намечен на 2010 г. Для обеспечения вывоза ОТВС из отделения «Гремиха» в запланированные сроки Госкомпания «Росатом» сделала выбор в пользу технологического судна — теплохода «Серебрянка». Предстояла большая и трудоемкая работа на ФГУП «Атомфлот» по модернизации этого судна, которое ранее обеспечивало вывоз жидких радиоактивных отходов в соответствующих емкостях. Одна из емкостей была

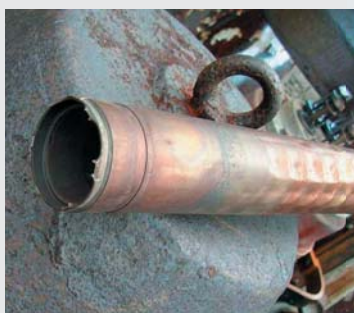
Рис. 19. Оборванная подвеска ОТВС

Для дальнейшего обращения с такими оборванными активными частями ОТВС осуществлялся их ремонт путем установки захвата в отверстия верхних решеток в месте обрыва, а восстановление штатной длины ОТВС осуществлялось с помощью транспортного переходника с головкой, конструктивно выполненной аналогично штатной ОТВС (рис. 20).

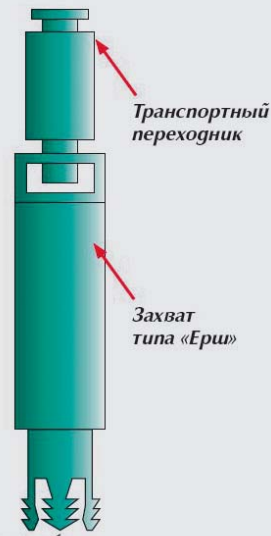
Отверстия для захвата Ø26мм

**Установка захвата на фрагмент ОТВС**

Транспортный переходник

Захват типа «Ерш»

Для ремонта были разработаны и изготовлены захваты типа «Ерш» и транспортные переходники. У большинства оборванных ОТВС наружный чехол и отверстия в торце не были повреждены (рис. 21),

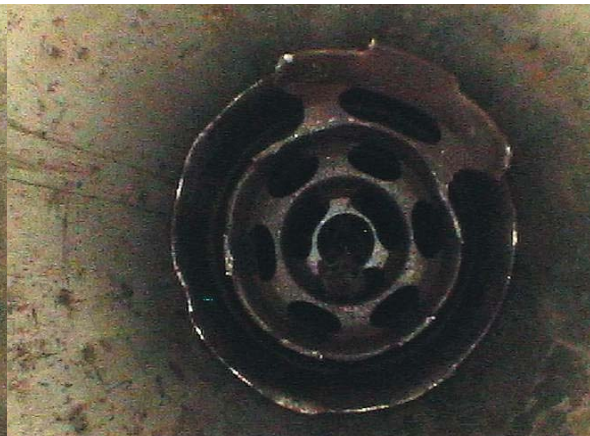
Рис. 22. Вид на верхнюю часть оборванной ОТВС в контейнере типа 6 № 26 в ячейке 3. Требуется установка захвата типа «Ерш» Ø26

у части — либо оборваны вместе с внешним рядом отверстий в верхней решетке, либо замяты, но при этом внутренний ряд отверстий не был поврежден (рис. 22). Отсюда — два типа «Ершей»: диаметром 36 мм для установки в наружный ряд отверстий и диаметром 26 мм для установки во внутренний ряд отверстий (рис. 23).

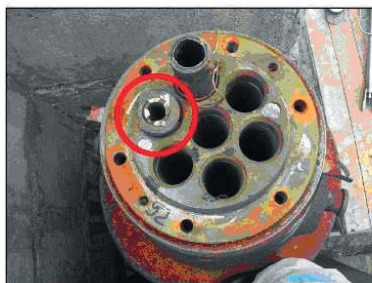
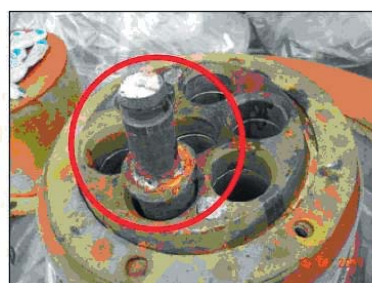
Рис. 25. Ремонт головки ОТВС

Если дефекты по смятости головки и/или искаженности геометрии захватной части ОТВС не восстанавливались рихтовкой в пределах 3—5 мм, они срезались и заменялись на макеты с геометрией захватной части ОТВС (рис. 25).

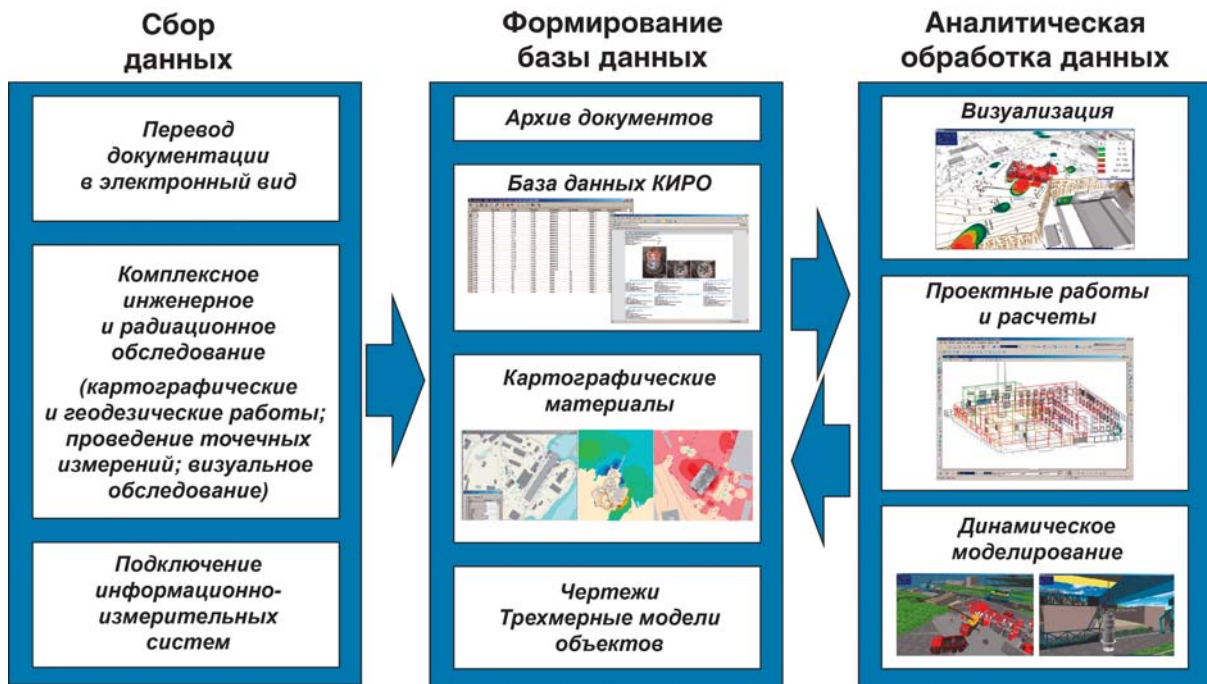
Рис. 27. Основные этапы работ по информационному обеспечению реабилитации

На рис. 27 представлены основные этапы работ по информационному сопровождению включая этапы сбора данных, формирования базы данных и аналитическую обработку результатов.

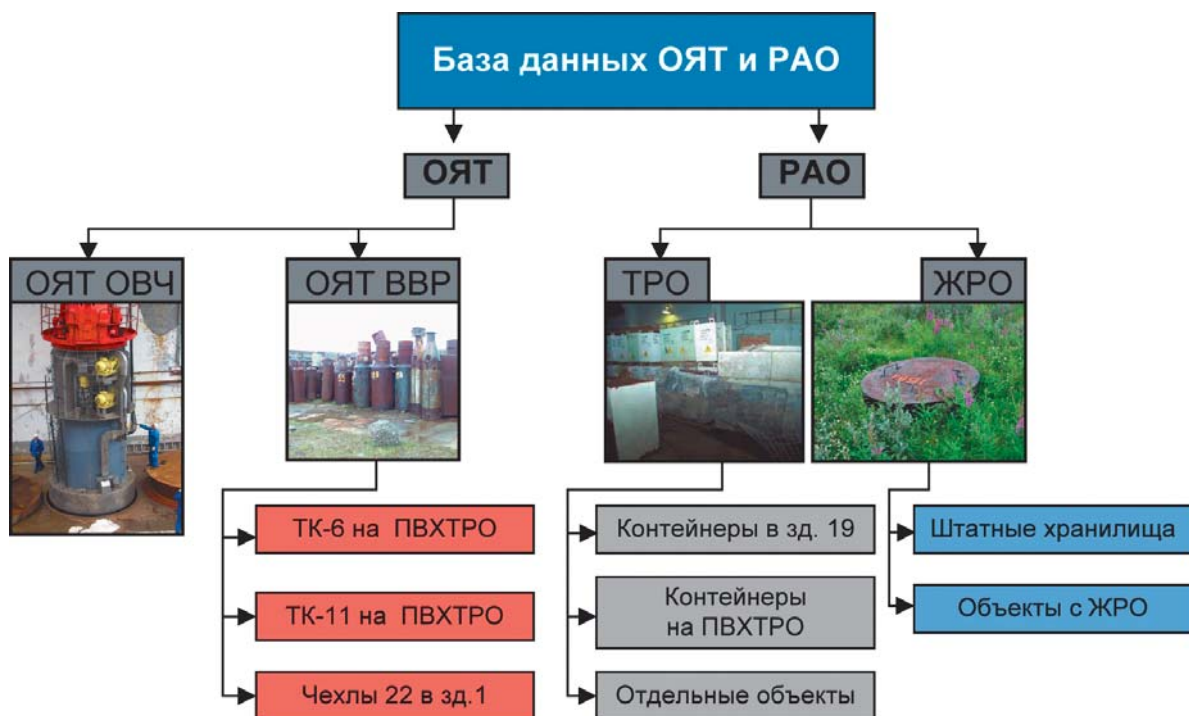
Рис. 28. Структура базы данных по номенклатуре и характеристикам ОЯТ и РАО

Данные в БД вводились на основании отчетных документов, воспоминаний участников работ и дополнительных уточнений у экспертов. Атрибутивная информация для каждого типа мест хранения ОТВС занесена в базу данных объекта исследования: 107 контейнеров типа 6 и 9 контейнеров типа

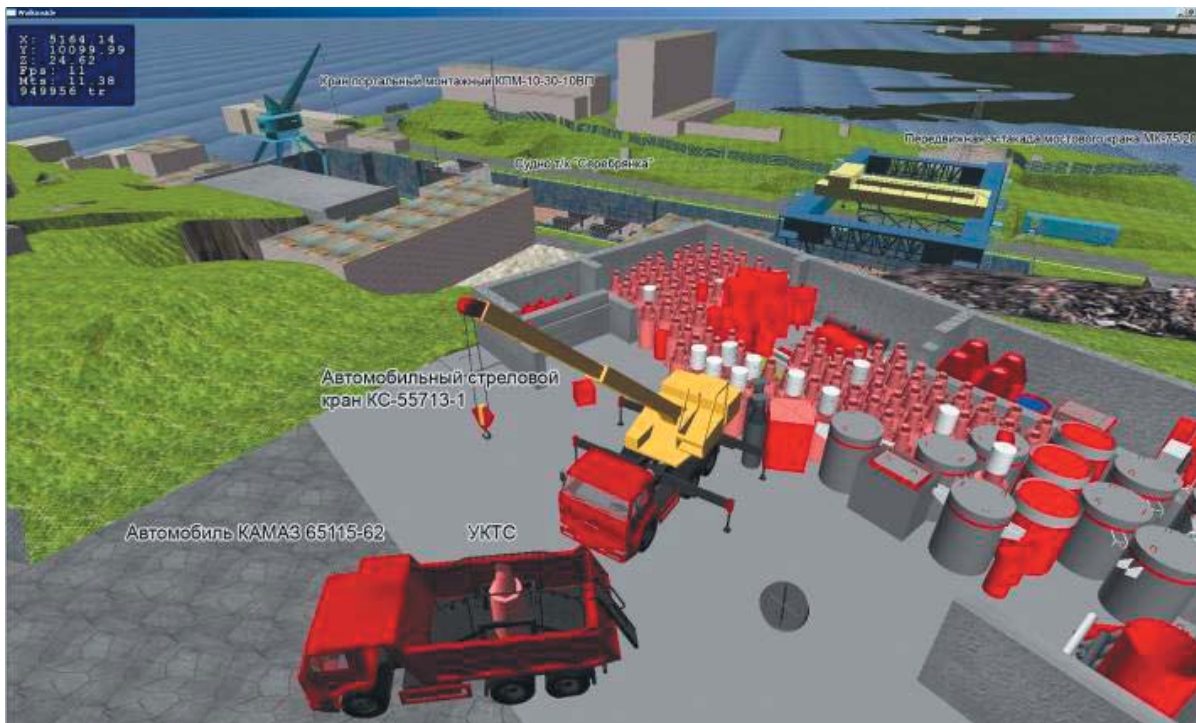
Рис 30. Установка краном контейнера на транспортное средство

коллизий при транспортировке ОТВС от ПВХТРО к месту загрузки ОТВС. На рис. 30 представлена иллюстрация процесса моделирования ТТС.
